GRUTAS DE LAPAS

- INFORMAÇÃO GEOLÓGICA -

Câmara Municipal de Torres Novas

2019

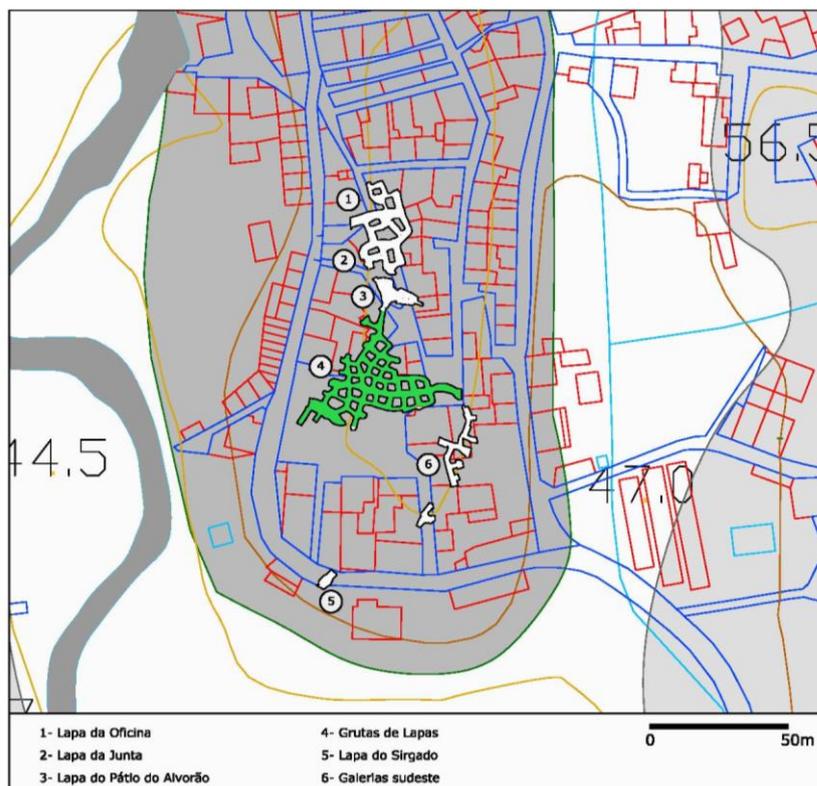
Figura 1 – Planta provisória do complexo de galerias subterrâneas de Lapas. Existem treços de galerias conhecidos, não contemplados na presente planta (FERNANDES, J. P. & SIMÕES, J. S., 2018).

A localização desta rede de galerias, assim como a zona histórica de Lapas, coincide com um terraço fluvial, formado por tufo calcários, posicionado na margem esquerda do rio Almonda. As Grutas de Lapas, com a área de 810 m² (aberto ao público) e cerca de 350 m de galerias, representam apenas parte desse vasto conjunto de galerias existente sob a aldeia (Figura 1).

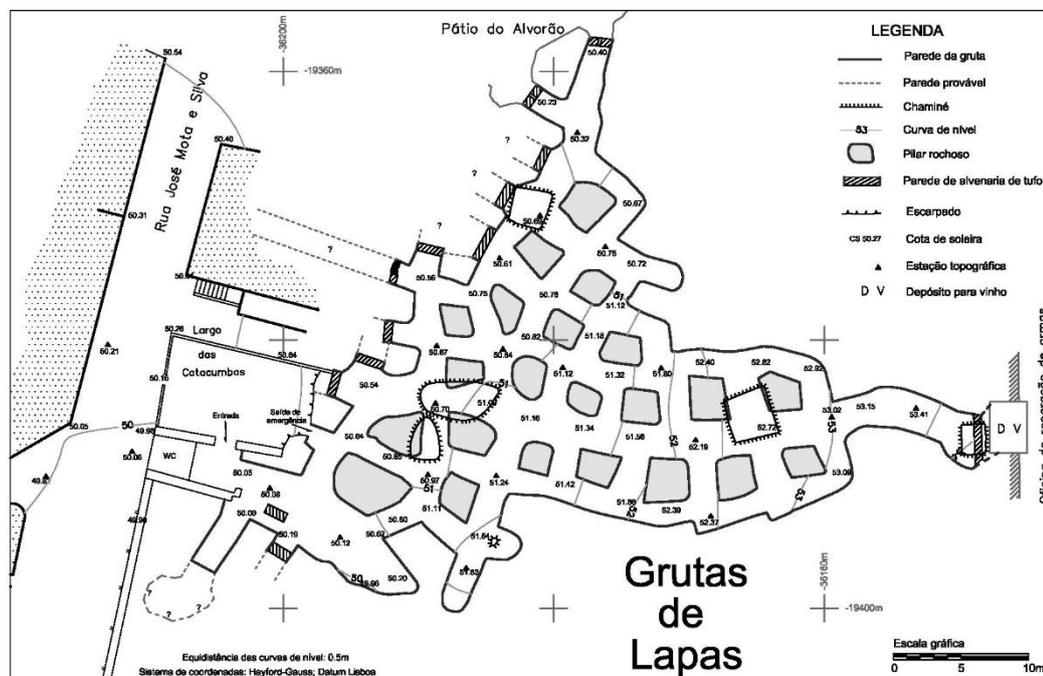
Figura 2 – Planta topográfica das Grutas de Lapas. Sobressai na figura os pilares que evitam o colapso do teto assim como o cariz labiríntico das galerias (FERNANDES, J. P., 2018)

As grutas apresentam feição labiríntica, com uma intrincada rede de galerias separadas por 22 “pilares” que nada mais são do que zonas não escavadas na cavidade e que evitam o colapso do teto. Basicamente, o conjunto é composto por três galerias centrais, orientadas a W-E, existindo outras cinco com esta orientação, mas com desenvolvimentos mais modestos. São cortadas por outras galerias, grosseiramente orientadas a N-S, ou seja, praticamente perpendiculares, e que apresentam maior desenvolvimento na zona poente.

A sala de entrada, e as galerias que se prolongam para norte, constituem a parte da gruta situada a cotas mais baixas, a rondar a cota 50.00-50.50 m, mas os pontos mais elevados situam-se no extremo nascente, atingindo-se aí a cota 54.00 m, apresentando a gruta um pendor descendente de nascente para poente, ou seja para o rio Almonda.

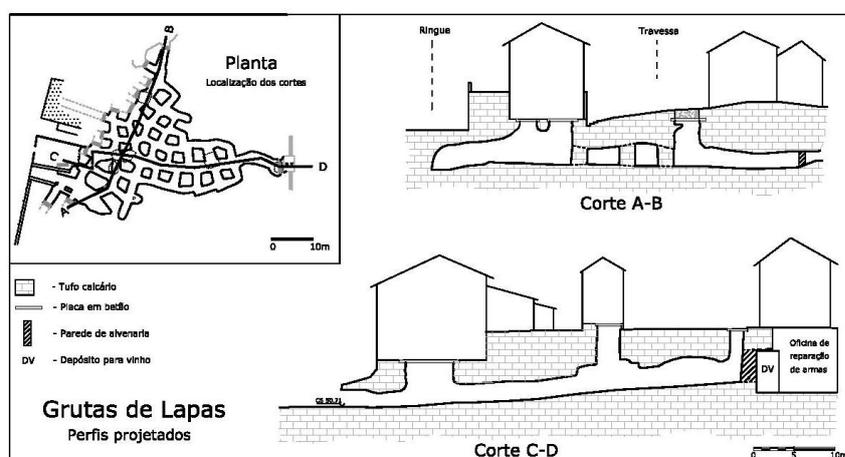
Figura 3 - Cortes projetados das Grutas de Lapas (FERNANDES, J. P., 2018).

As galerias possuem larguras diversas, regra geral compreendidas entre os 2-3 m, não existindo locais que se possam considerar estreitos ou apertados para a circulação humana. A galeria central, orientada a W-E, e que é a mais extensa, tem uma largura média de 3 m, sendo a galeria paralela a esta, para sul, a que tem largura mais modesta, rondando os 2 m. A galeria de entrada é a mais larga com uma largura média de 4.5 m. Com algumas exceções, a gruta apresenta alturas de teto acima de 1.80 m, atingindo geralmente cotas entre os 2 – 3.5 m e permitindo fácil percurso à escala humana.

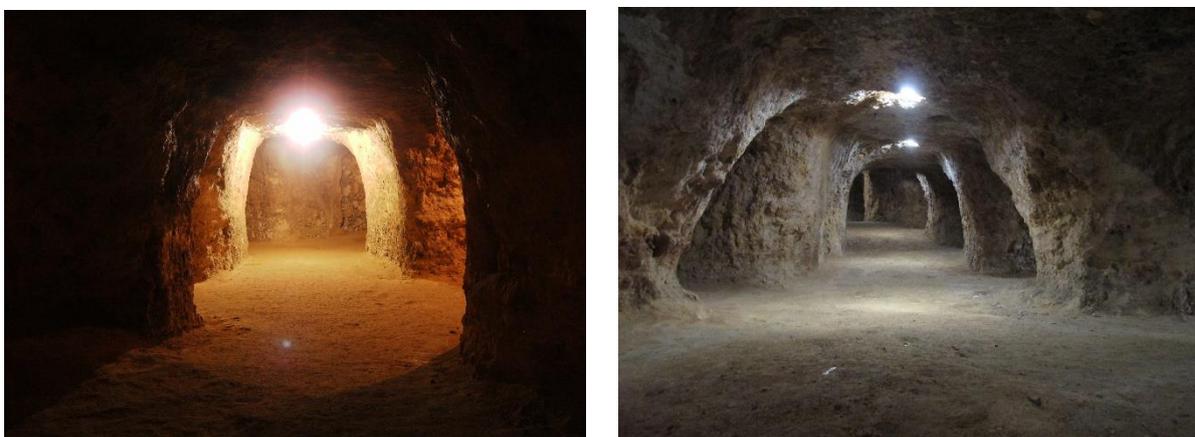
Figura 4 – À esquerda, galeria tipo existente na gruta. À direita, vista parcial da galeria central. Foto obtida de poente para nascente

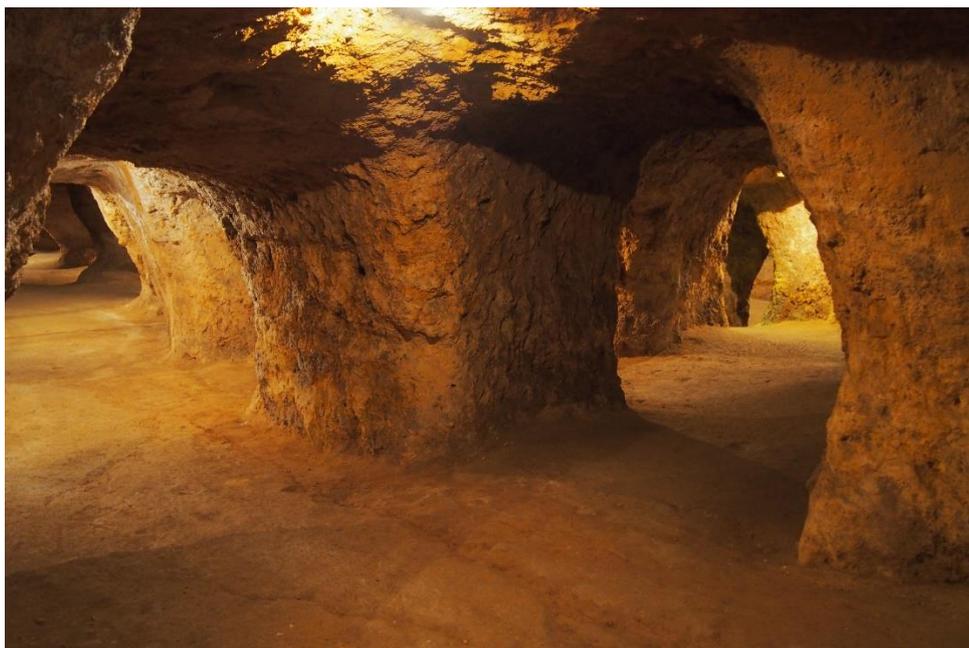
Figura 5 – Aspeto labiríntico das galerias. Setor central da gruta.

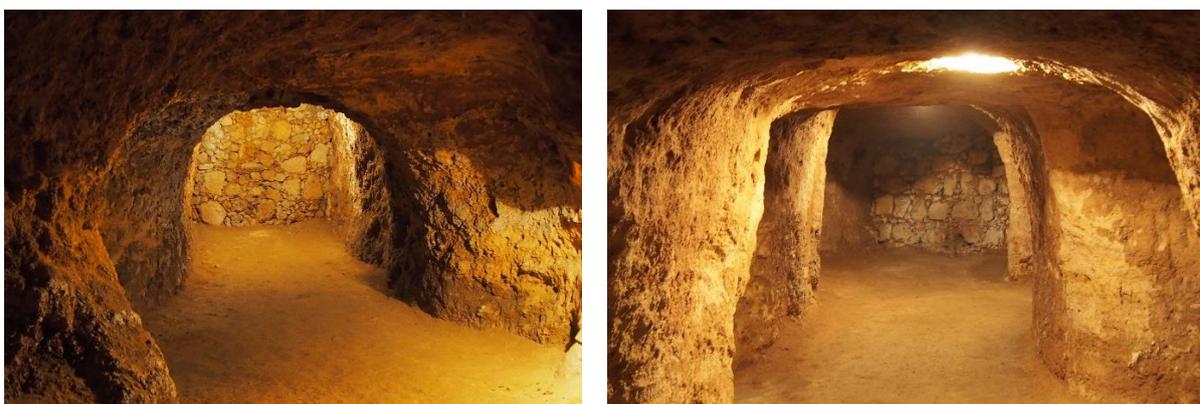
Figura 6 – Exemplos de parede de alvenaria a delimitar a zona visitável.

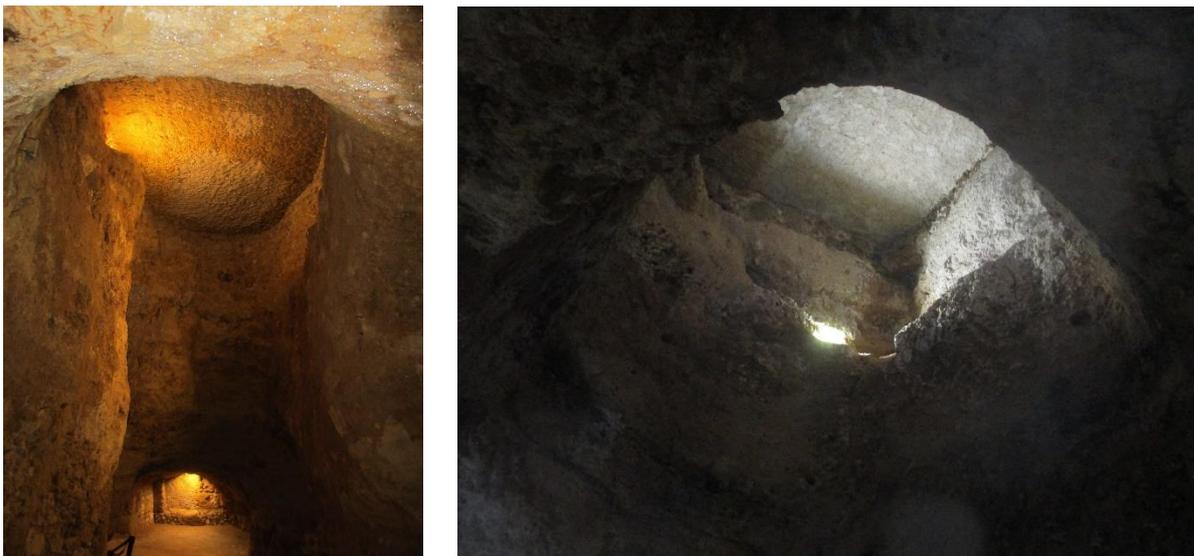
Figura 7 – Exemplos de chaminés de origem antrópica, sob casas de habitação.

Existem diversas chaminés na gruta, e podem ser classificadas em dois tipos: as que foram escavadas, sendo de origem antrópica, constituindo as de maiores dimensões, e as de origem natural, neste caso cársicas. Em relação às primeiras, são de registar a existência de quatro, duas dando para o interior de construções urbanas e duas para o exterior (ver topografia).

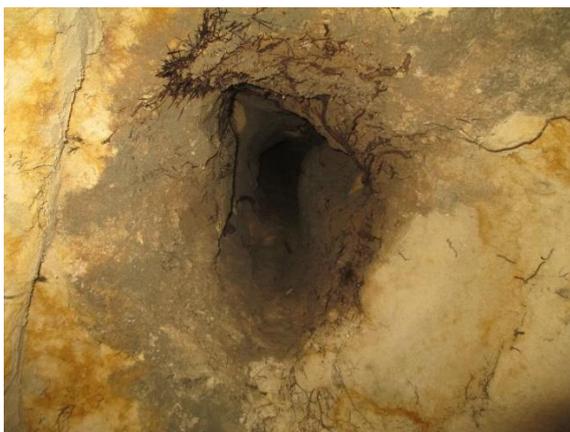
Figura 8 - Chaminé cársica situada no setor sul da gruta.

As chaminés naturais são manifestamente de dimensões muito reduzidas quando comparadas com as de origem antrópica. Têm origem cársica e representam canais de infiltração das águas da chuva. Raramente têm mais do que 3-5 m de altura, por uma largura que não excede os 0.5 m de diâmetro, apresentando geralmente estreitamento no sentido ascendente.

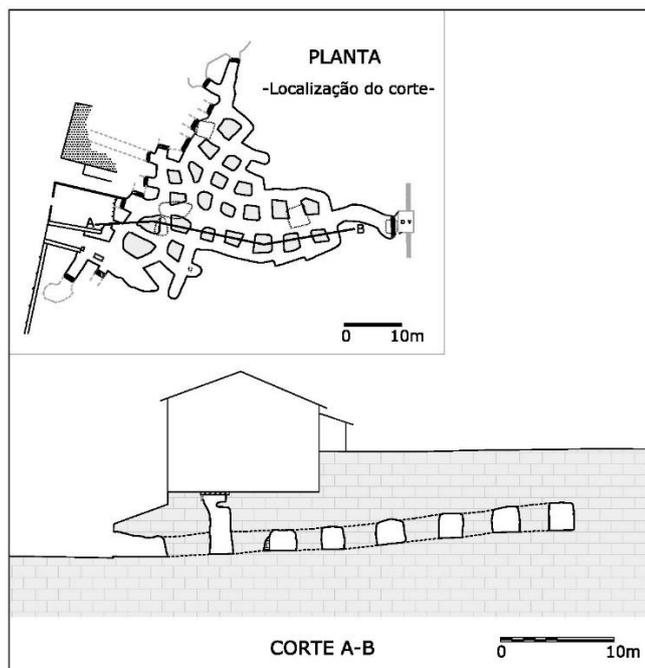
Figura 9 - Corte W-E, passando por uma sequência de “pilares”. Notar a forma subretangular das secções das galerias (FERNANDES, J. P., 2018).

São evidentes as marcas deixadas nas paredes e teto da gruta, executadas por ferramentas do tipo enxó ou picareta. Por outro lado, as secções das galerias têm principalmente forma subretangular, evidenciando sinais de corte segundo alinhamentos ortogonais.

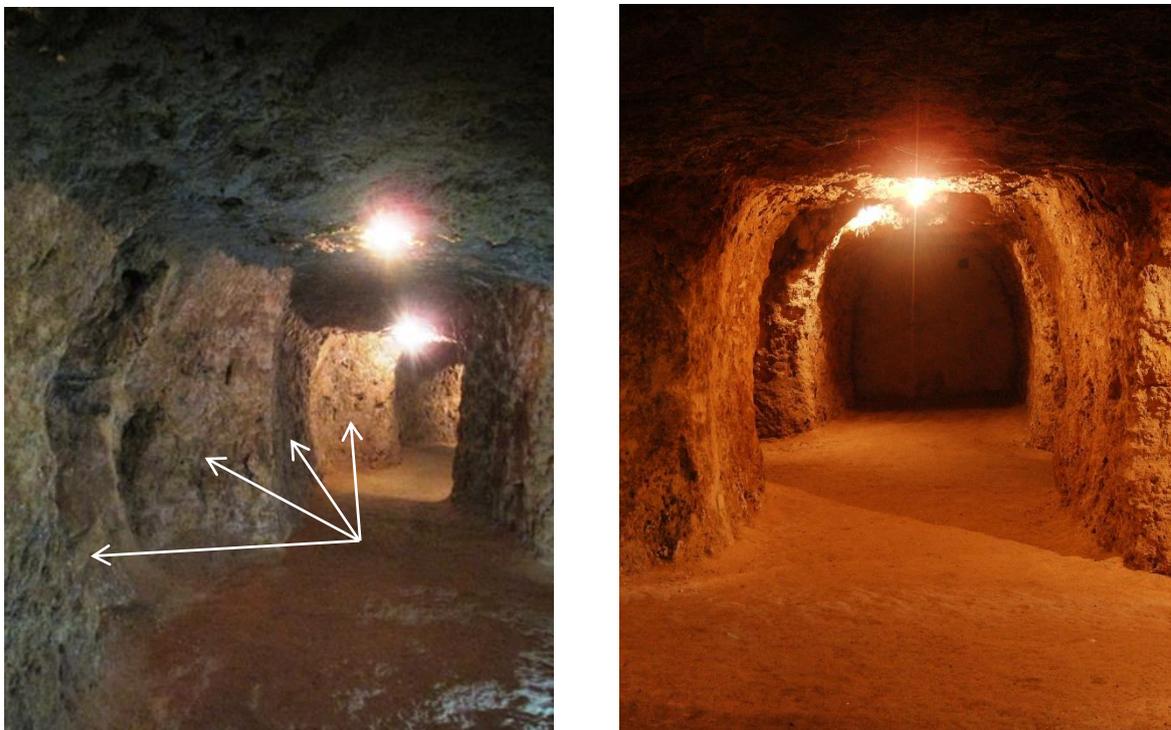
Figura 10 – À esquerda, antigas frentes de corte de tufo (setas). À direita, secções de galerias evidenciando forma subretangular, com o teto claramente paralelo ao chão.

No último terço da galeria mais a sul, é evidente a existência de frentes de corte abandonadas, destacando-se bem dois cantos em ângulo reto mostrando a profundidade dos cortes efetuados.

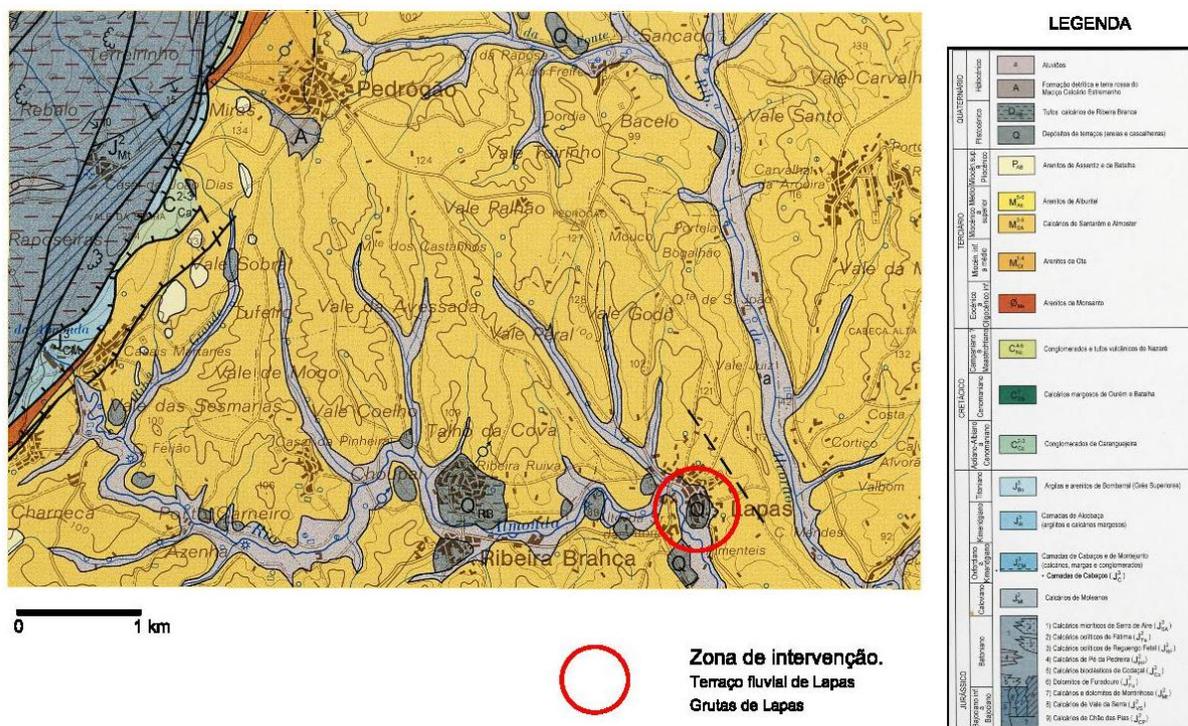
Figura 12 – Localização da área de intervenção em extrato da Folha 27-A, Vila Nova de Ourém, da Carta Geológica de Portugal, na escala de 1:50 000 (adaptado do IGM, 2000).

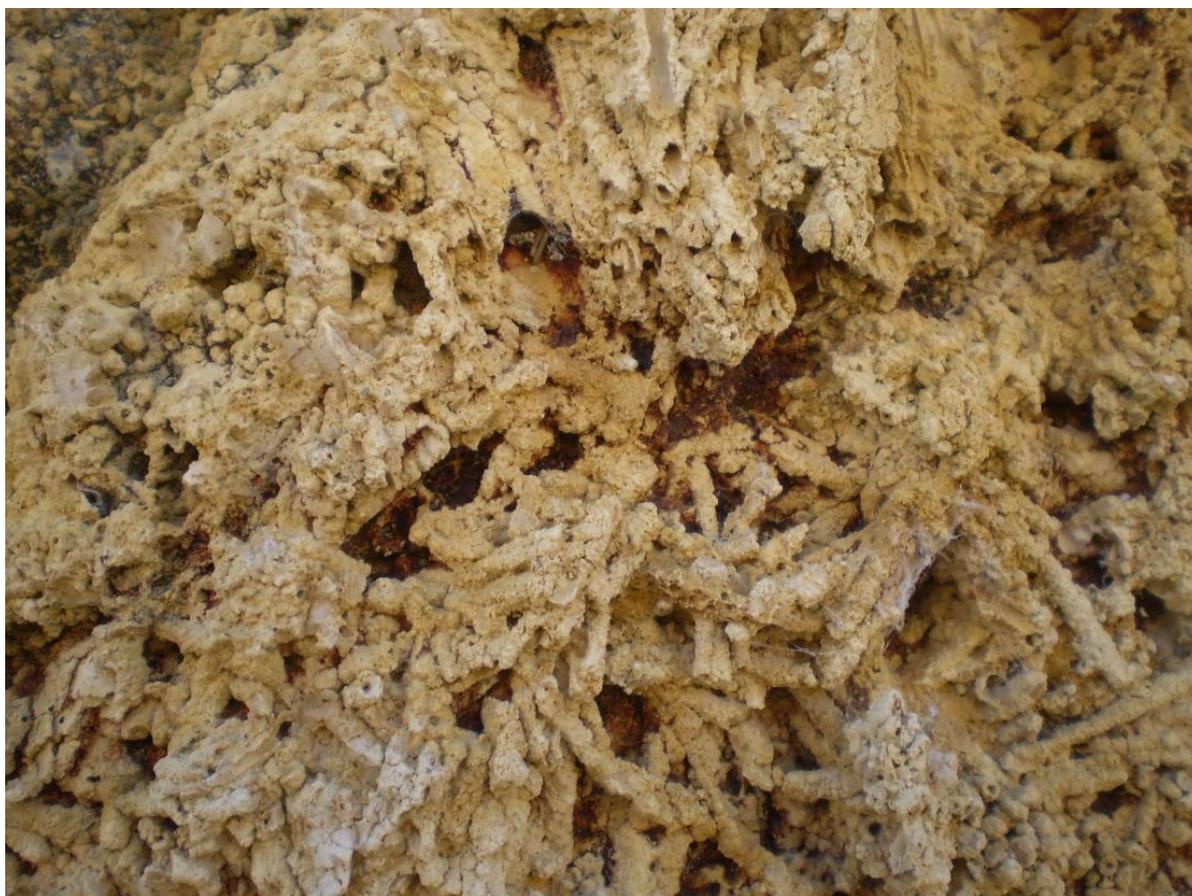
Figura 13 –Tufo calcário formado por restos vegetais cimentados por carbonato de cálcio.

Os tufos calcários são, regra geral, resultantes de sistemas fluviais de água fria. A precipitação da calcite pode ocorrer sobre restos orgânicos, como caules, folhas e troncos de plantas. O precipitado de calcite, ao incrustar estes restos orgânicos, preserva a sua forma original e daí resulta uma grande variedade na textura dos tufos.

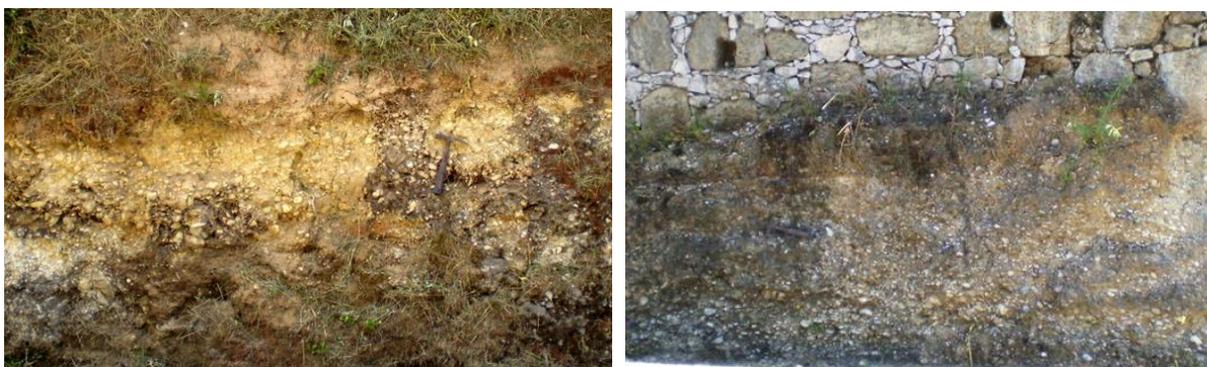
Figura 14 - Depósitos de cascalheiras. À esquerda, formando a base do terraço. À direita no topo de terraço. Ribeira Ruiva.

O contacto com o Miocénico por intermédio de cascalheiras é bem visível em diversos locais sendo de destacar, entre outros, o afloramento de Ribeira Ruiva.

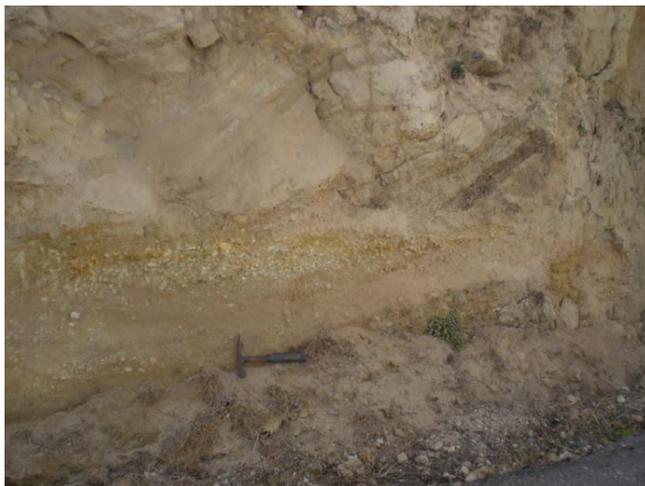
Figura 15 - Cascalheiras e leitos arenosos, numa matriz silto -argilosa. Ribeira Ruiva. Notar a estratificação cruzada denunciando diferentes pendores do antigo leito fluvial.

Pontualmente são observáveis leitos de natureza arenosa, sobrepondo-se às cascalheiras, podendo verificar-se a existência de estratificação cruzada.

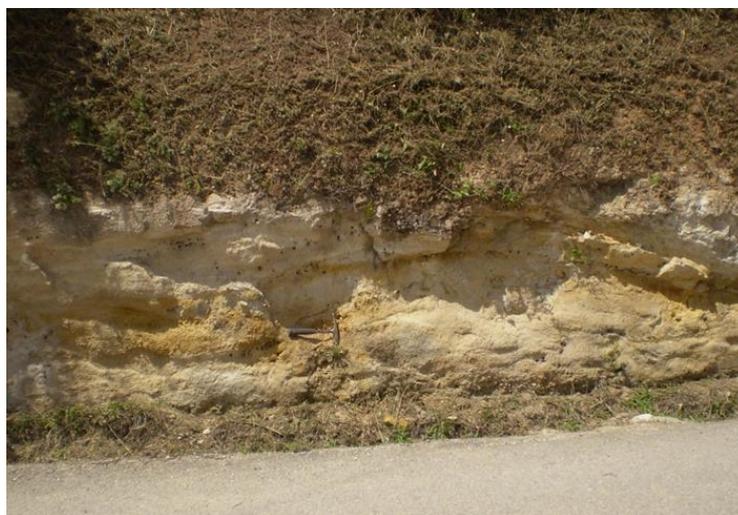
Figura 16 – Tufos pulverulentos num afloramento em Ribeira Ruiva.

Regra geral às cascalheiras sobrepõem-se níveis de tufos pulverulentos, terrosos, de grão fino, com matriz de natureza silto-argilosa, facilmente desagregáveis. Podem conter clastos de maiores dimensões como areias grosseiras e pequenos seixos, principalmente na proximidade das cascalheiras, assim como esporádicos macrorrestos vegetais.

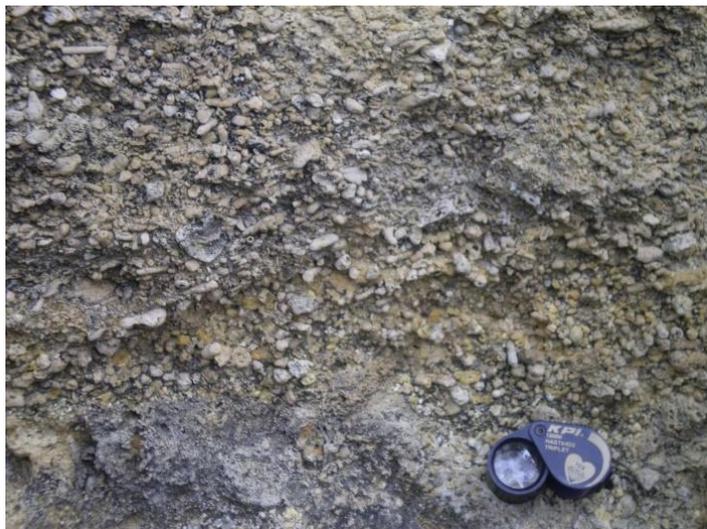
Figura 17 - Tufo calcário com textura gravelosa. Observam-se restos vegetais fossilizados assim como clastos detríticos e oncoides. Ribeira Ruiva.

Os tufos surgem frequentemente com textura gravelosa, oncolítica, por vezes oolítica. Concorrem para este tipo de textura a presença de elementos de natureza detrítica, como siltes, areias e outros clastos líticos oriundos do substrato calcomargoso miocénico, ou de natureza bioclástica, sendo aqui de considerar fragmentos de micrófitas e macrófitas (restos vegetais). Poderão também estar presente clastos originários de processos erosivos sobre antigos depósitos de terraço com tufos calcários.

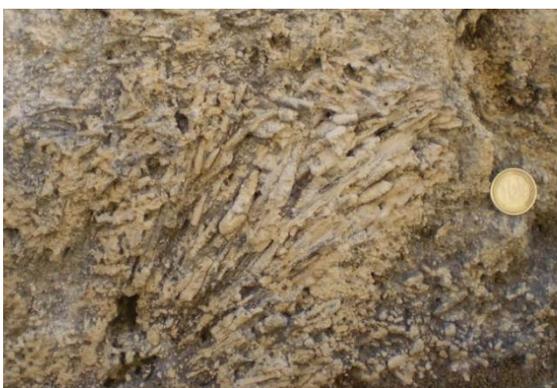
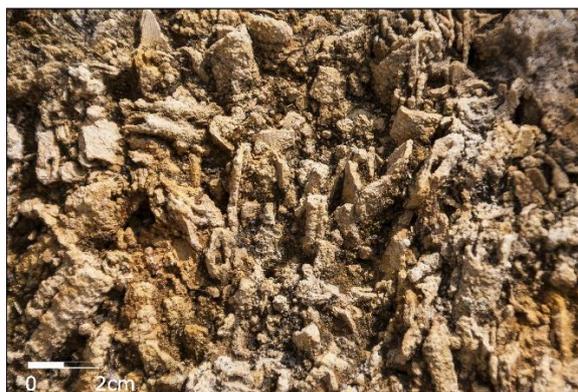
Figura 18 – Exemplos de tufo calcário de macrorrestos vegetais, no Moinho do Pau, Lapas, à esquerda, e em Ribeira Ruiva, à direita.

Uma das principais fácies litológicas presentes nos terraços fluviais do Almonda são os tufos calcários de macrorrestos vegetais, correspondendo a tufos biohémicos. Geralmente assentam sobre os tufos de fácies detrítica, pulverulenta e podem apresentar espessuras significativas relativamente à espessura geral dos terraços. São fundamentalmente constituídos por restos vegetais de plantas aquáticas e semiaquáticas, de ambiente fluvial, lacustre e palustre, podendo também conter restos de plantas terrestres.

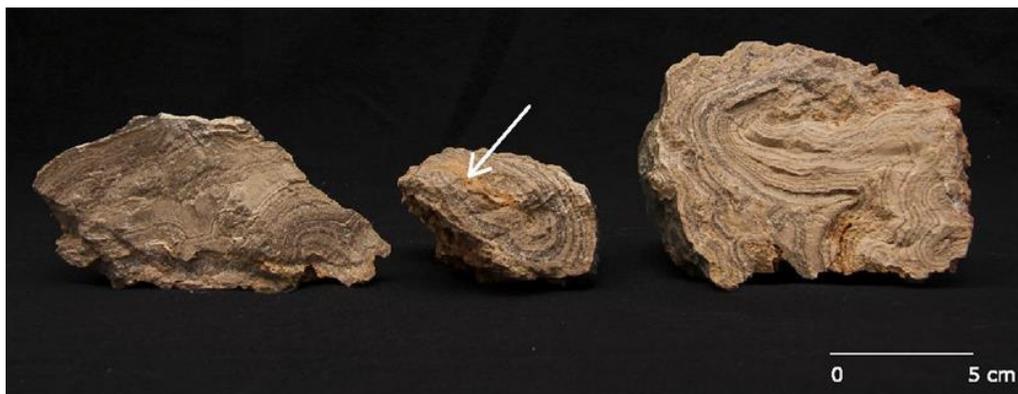
Figura 19 - Amostras de mão de travertino, no Vale Sobral, Casais Martanes. Na amostra ao centro observa-se um clasto de calcário (seta) em redor do qual se formaram as bandas de calcite.

Embora não seja muito frequente, é possível observar nalguns terraços a presença de travertinos. Trata-se de travertinos muito rijos e compactos, associados à precipitação em águas extremamente ricas em carbonato de cálcio e que precipitaram a calcite em zonas bandadas, sobre o leito da ribeira e em redor de clastos líticos.

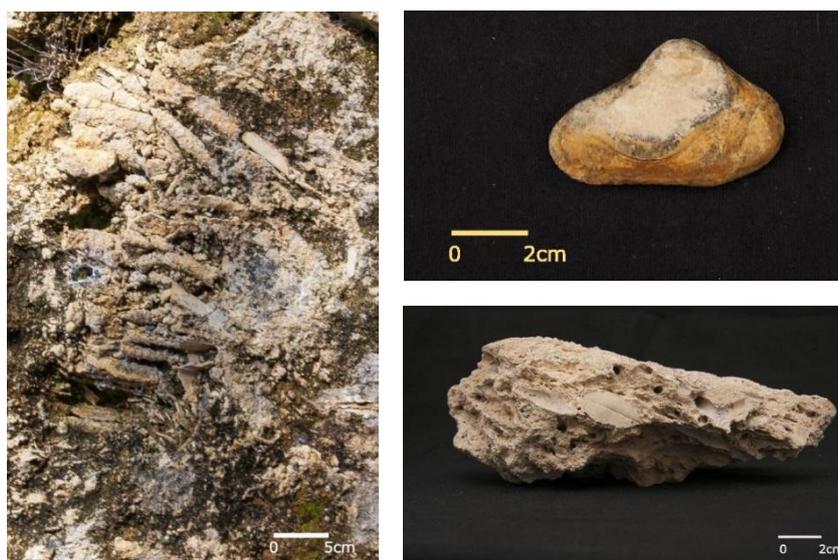
Figura 20 – Exemplos de fósseis recolhidos. À esquerda, de plantas macrófitas, provavelmente da Família das Tifáceas, Ribeira Ruiva. Em cima, fóssil de bivalve (molde interno), provavelmente do Género *Unio*, encontrado num nível de terraço nas cercanias de Lapas. Em baixo, folha de *Quercus ilex*, fossilizada, recolhida em Rexaldia. Adaptado de FERNANDES, J. P. (2018).

Entre outros vegetais, esse autor refere restos de uma palmeira (*Chamaerops humilis*) e de um feto (*Adiantum reiniforme*). As Dicotiledóneas são representadas por *Hedera helix* LINN (hera), *Quercus coccifera* (LINN) (carrasco), *Quercus ilex* (azinheira), *Acer* cf. *Laetum* MEYER e *Myrsine* cf. *Africana*. Tratar-se-á de uma flora cujo início teve lugar no Pliocénico médio, há cerca de 3Ma. Nos níveis mais terrosos, pulverulentos, de grão fino, podem ser encontrados restos de *Helix* (caracol terrestre) e raramente de *Unio* (ZBYSZEWSKI, G. et al., 1971). Apresentam-se a seguir alguns exemplos de fósseis associados aos tufos calcários.

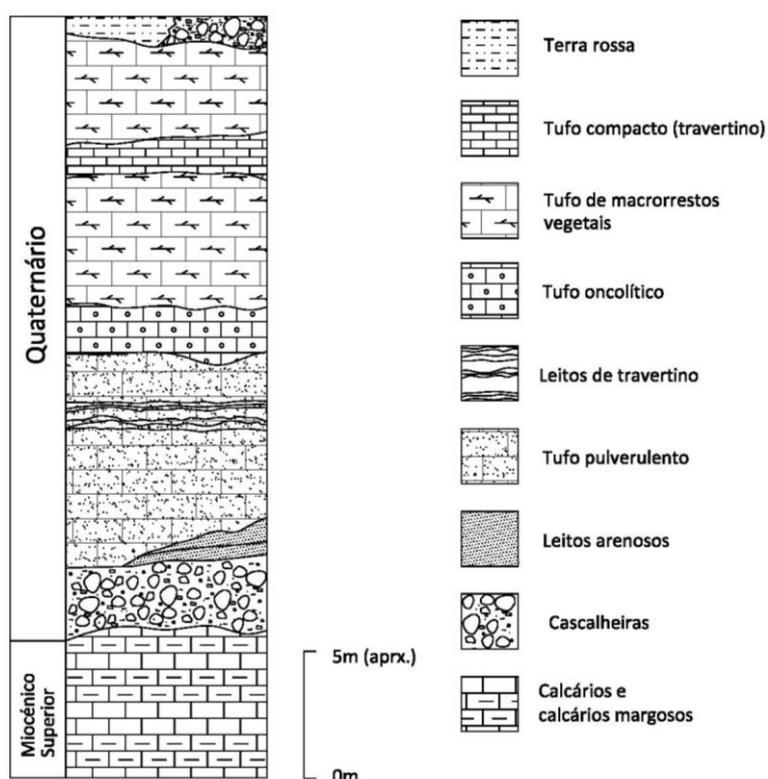
Figura 21 - Coluna estratigráfica sintética, muito simplificada, dos depósitos de terraço do Almonda. Extraído de FERNANDES, J. P. (2018).

Como acontece noutros depósitos de terraço quaternários existentes em Portugal, com formação de tufos calcários e travertinos, a sua evolução segue uma tendência claramente de agradação sedimentar. Geralmente os depósitos assentam sobre o Miocénico por intermédio de uma cascalheira, a que se seguem formações areníticas, tufos pulverulentos, gravelosos, e mais para o topo, tufos de macrorrestos vegetais, podendo existir variação lateral de fácies.

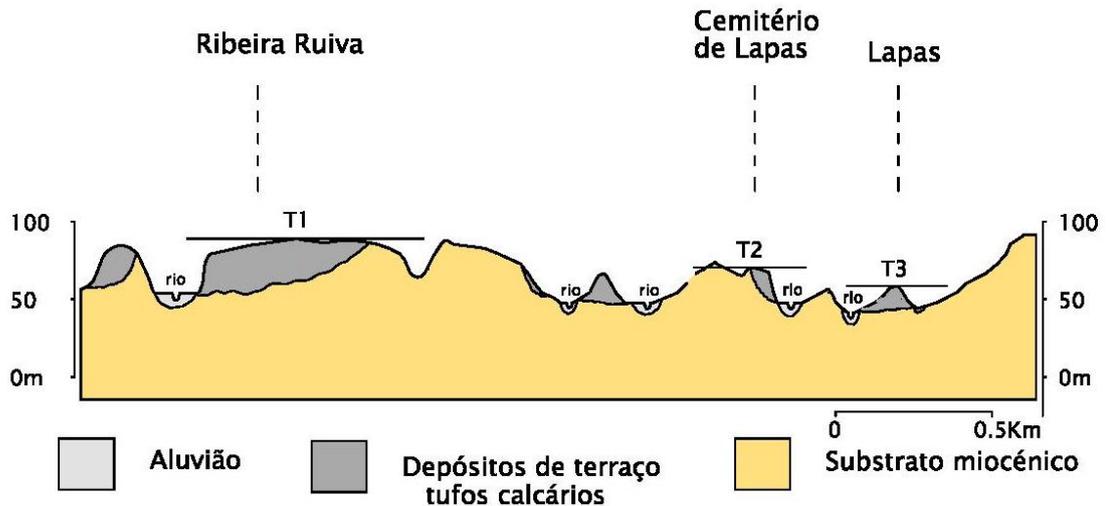
T1 - Terraços 30-40m acima do rio. Ter-se-ão formado durante a interglaciação Mindel - Riss, período quente com formação de tufo calcários.

T2 - Terraços 20-25m acima do rio. Apesar de tendência para clima frio, na glaciação de Riss ocorreram interstádios com clima relativamente temperado, possibilitando a agradação sedimentar, com formação de tufo.

T3 - Terraços 12-16m acima do rio. Durante a Interglaciação Riss - Würm, formaram-se os terraços mais baixos com tufo calcários, como o existente em Lapas.

Figura 22 – Níveis de terraços do rio Almonda, adaptado de FERNANDES, J. P. (2018).

A partir do cruzamento de dados altimétricos, sedimentares e arqueológicos, tentou-se inferir acerca da sua idade. Segundo FERNANDES, J. P. (2018), um dos terraços mais elevados é o de Ribeira Ruiva. Tendo em conta a sua posição altimétrica relativa ao rio (35-40 m), e tratando-se de um terraço de agradação sedimentar, associado a fase climática temperada-quente, estará relacionado com o período interglaciário Mindel-Riss. Já o terraço de Lapas (14-16 m acima do rio), um dos mais baixos existentes com depósitos de tufo, e logo um dos mais recentes formados ao longo do rio Almonda, parece estar associado ao período interglaciário Riss-Wurm.

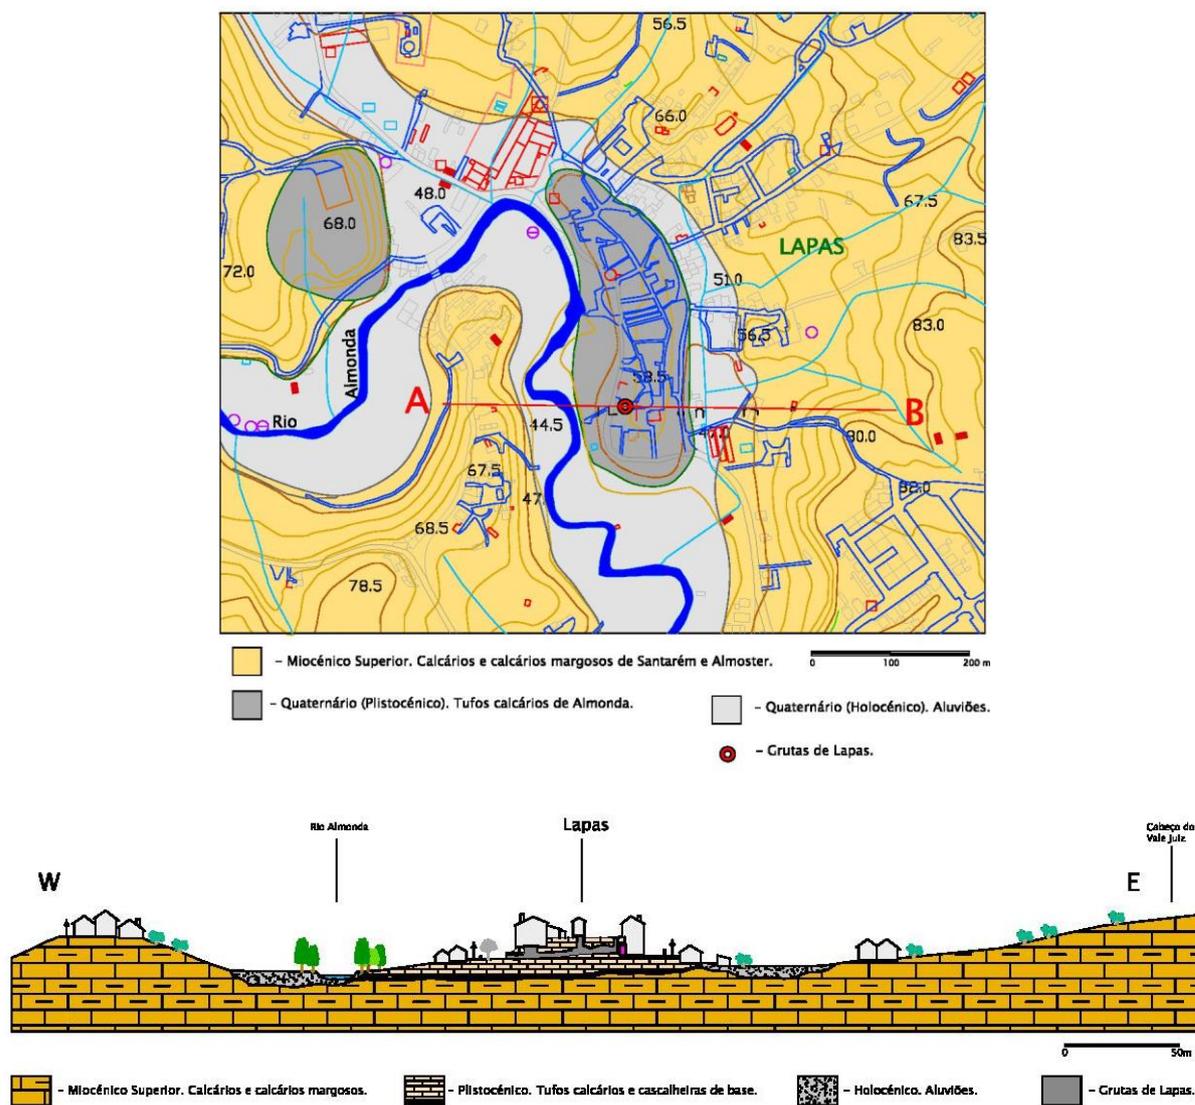
Corte geológico A-B, simplificado, da aldeia de Lapas. As aluviões do rio Almonda estão cotadas a 45m de altitude. O topo de terraço de Lapas (Quaternário) eleva-se 16 m acima do rio. A gruta, escavada nos tufo calcários, atravessa completamente a zona intermédia do terraço fluvial.

Figura 23 – Planta e corte geológico de Lapas. Planta obtida a partir do cruzamento da carta geológica de Portugal (1:50.000) com a cartografia digital (simplificada) do concelho de Torres Novas. Ligeiramente modificada ao nível do posicionamento das aluviões e terraços quaternários. Figura extraída de FERNANDES, J. P. (2018).

O terraço fluvial existente em Lapas, ou melhor, o que resta dele, ocupa praticamente toda a zona histórica da aldeia. Apresenta uma diferença altimétrica para a cota das aluviões de cerca de 15-16 m. A zona central do terraço é a mais elevada, alongando-se na direção N-S e tem uma largura máxima de 150 m apresentando sensivelmente o comprimento de 420 m.

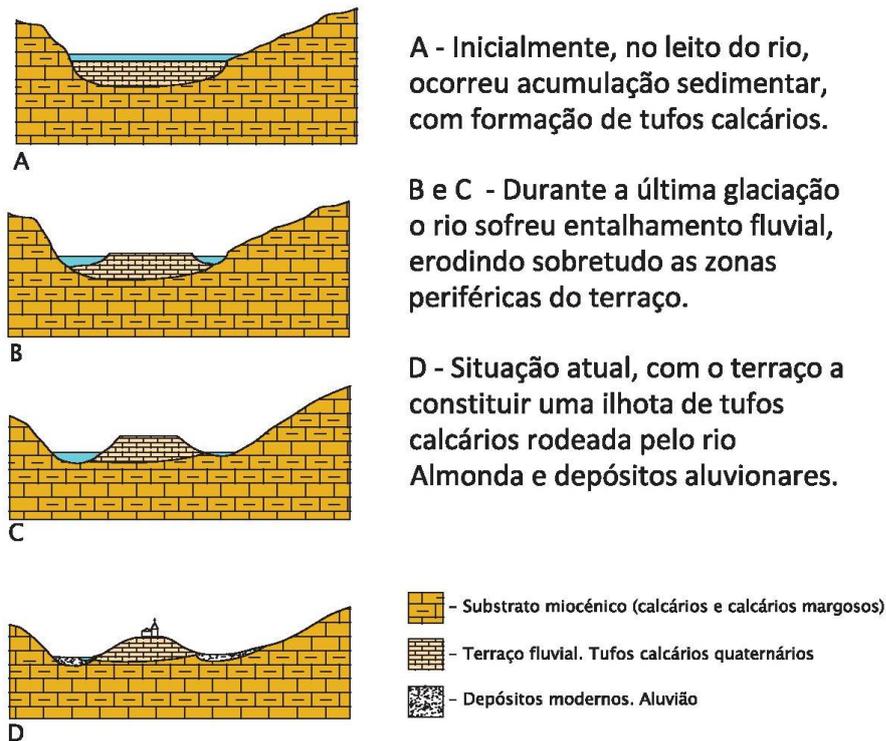
Figura 24 – Provável evolução do terraço fluvial de Lapas. Adaptado de FERNANDES, J. P. (2018).

A evolução geomorfológica do rio Almonda, na zona de Lapas, levou à formação de uma ilha de tufos calcários.

Na sua origem está o efeito erosivo das águas do rio nas zonas periféricas do terraço, tendo sido relativamente poupada à erosão a zona central, constituindo hoje o resto do terraço fluvial, onde se instalará a aldeia medieval de Lapas.

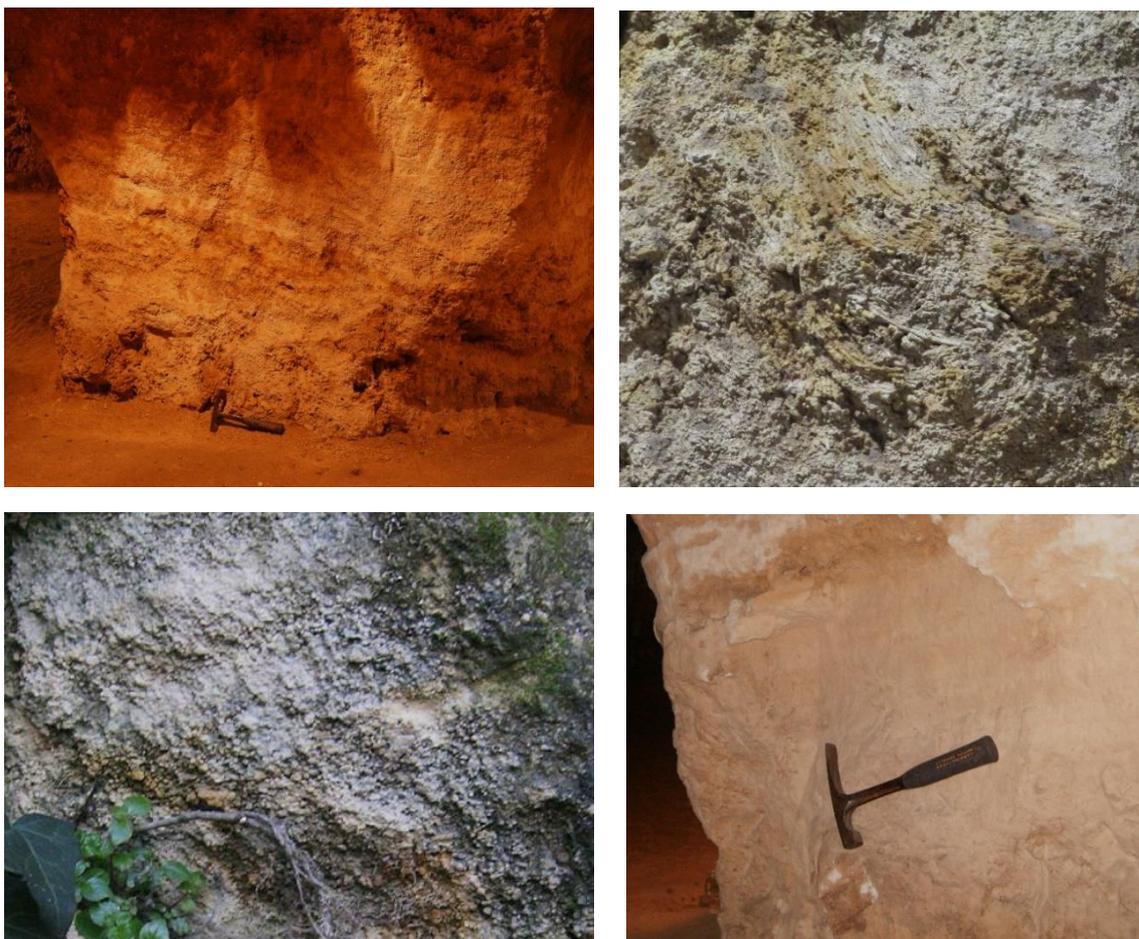
Figura 2 – Principais litologias presentes nas Grutas de Lapas. Em cima, à esquerda, tufo calcário bandado. À direita, tufo graveloso, com zonamento de macrorrestos vegetais. Em baixo, à esquerda, tufo graveloso, na zona de entrada da gruta. À direita, tufo pulverulento.

A gruta está instalada nos termos médios do terraço existente e as chaminés da gruta atingem os níveis superiores e o topo do terraço, na zona do átrio da igreja. Estão presentes, fundamentalmente, tufos calcários de fácies gravelosa, mais ou menos compactos. Nos níveis mais inferiores da gruta, principalmente na zona contígua à entrada e a toda a zona limite a ponte, prevalecem tufos de fácies pulverulenta, regra geral friáveis.

São de assinalar variações laterais e verticais das fácies litológicas presentes, sendo comum encontrar no seio dos tufos gravelosos passagens, leitos e pequenos zonamentos, onde prevalece a fácies de tufo de macrorrestos vegetais, sendo esse facto bem visível no extremo norte da gruta, ocorrendo ainda esporadicamente por toda a cavidade. Nalgumas paredes de galeria da zona norte regista-se a presença de tufo calcário bandedado onde se observa o pendor aparente do leito do rio.

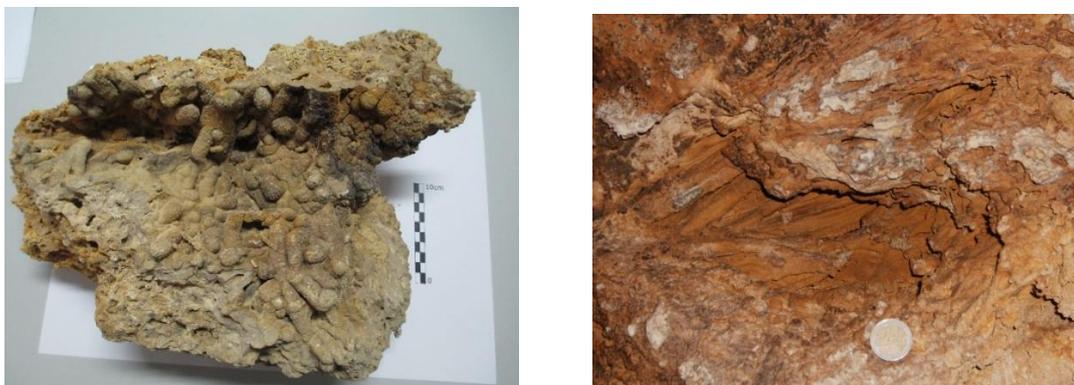
Figura 26 – À esquerda, precipitação de calcite sobre macrorrestos vegetais. Bloco encontrado no interior das Grutas de Lapas. À direita, macrorrestos vegetais fósseis, no extremo norte da gruta.

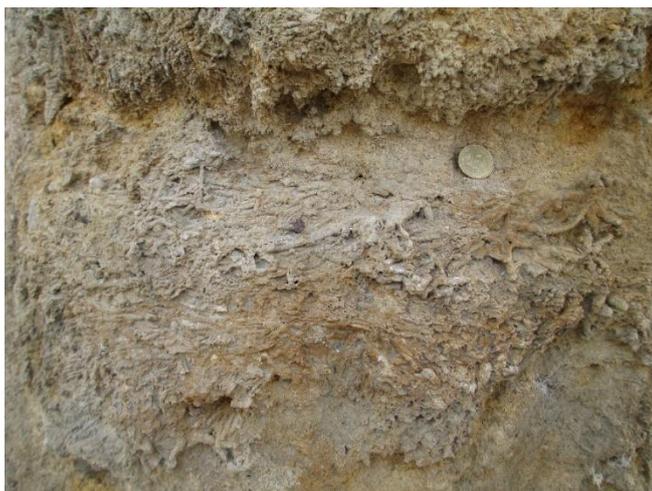
Figura 27 – Macrorrestos vegetais fósseis, nos níveis superiores do terraço de Lapas, zona norte.

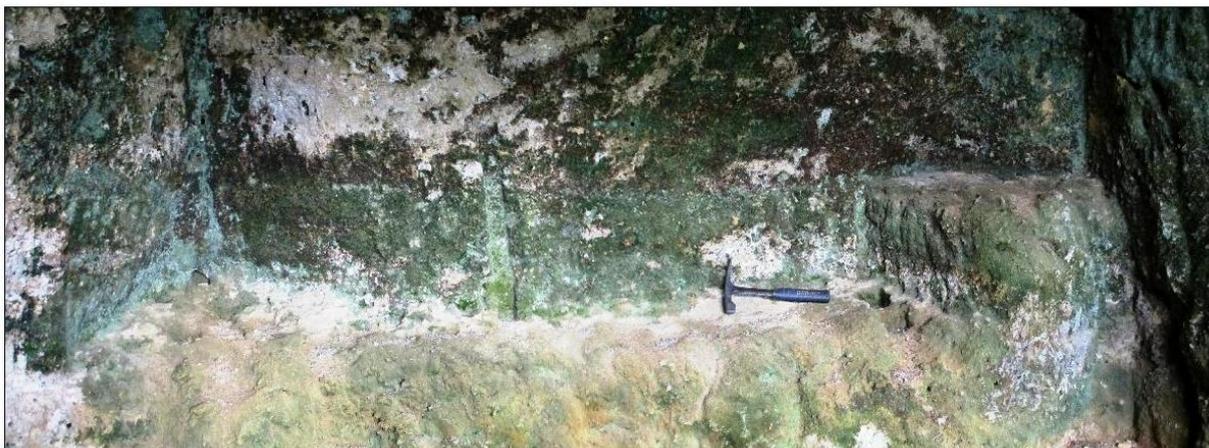
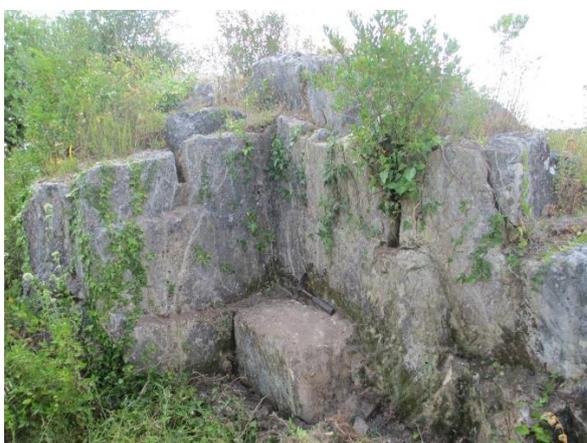
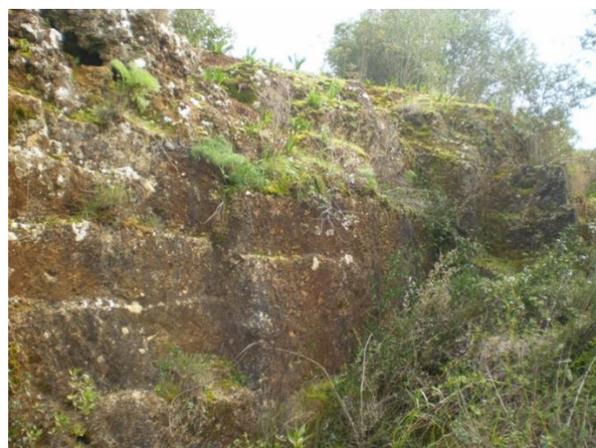
Figura 29 – Exemplos de extração de blocos de tufo calcário. Em cima, no interior de uma pequena lapa, no Alto do Choupal. Em baixo, à esquerda, junto ao cemitério de Ribeira Ruiva. À direita, frente de corte de antiga pedreira, no Alto do Choupal.

Existem inúmeros exemplos, ao longo do vale do Almonda, de extração de tufo calcário, na forma de pedreiras a céu aberto e subterrâneas. De referir o complexo de galerias subterrâneas existente em Lapas que integra as Grutas de Lapas, assim como diversas galerias existentes em Ribeira Branca e Ribeira Ruiva, sobre as quais não se conhece ainda o seu verdadeiro desenvolvimento. Quanto a pedreiras a céu aberto são de realçar as existentes no Moinho da Cova e Quinta se são Gião, em Torres Novas, as do Alto do Choupal e junto ao cemitério, em Ribeira Ruiva, entre muitas outras.

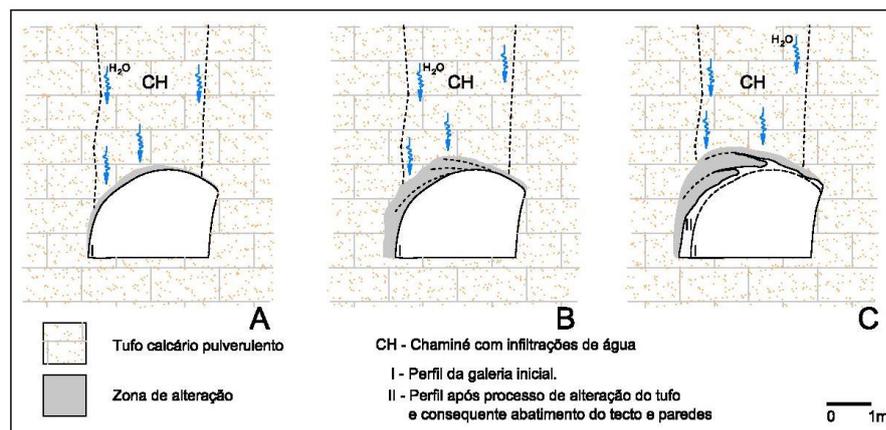
Figura 30 - Evolução do processo de alteração do maciço rochoso, na presença de água de infiltração, na chaminé situada na zona norte. Corte W-E. Extraído de FERNANDES, J. P. (2014).

O maciço rochoso apresenta-se geralmente pouco alterado, observando-se, no entanto, alguns sinais de oxidação e pontualmente alguma desagregação de oncólitos, nos tufos gravelosos, e de pequenos fragmentos, nos tufos de macrorrestos vegetais. Pontualmente encontram-se zonamentos do maciço, na zona inferior de pilares, com sinais evidentes dos efeitos da corrosão. São ainda identificados alguns locais da gruta onde as infiltrações das águas da chuva provocam a alteração de maciço rochoso, principalmente nas chaminés e zona de entrada da gruta.

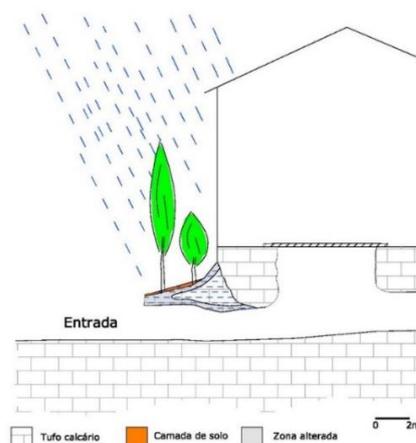
Figura 31 - Processos de alteração na zona de entrada de Grutas de Lapas. Extraído de FERNANDES, J. P. (2014).

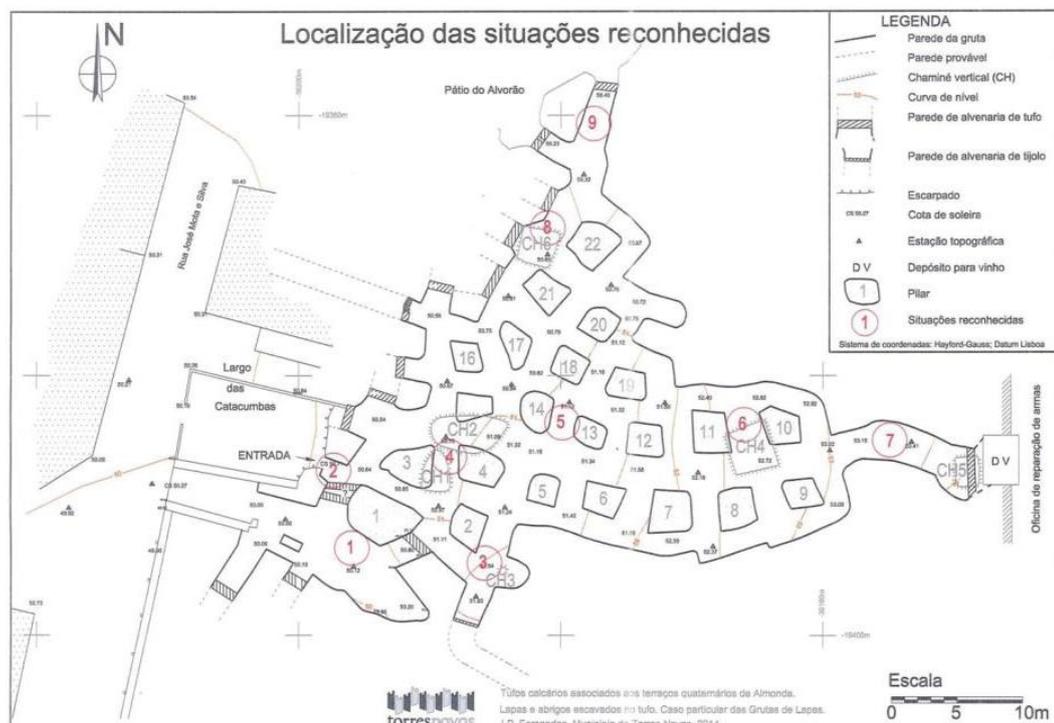
Figura 32- Localização das principais situações reconhecidas (a vermelho). Figura extraída de BARROSO, MADALENA & JEREMIAS, F. TELMO (2016).

Os principais perigos identificados no local das Grutas de Lapas estão associados à ocorrência de desprendimentos e queda de blocos de rocha, no teto e nas paredes, fenómenos controlados pelas variações litológicas ocorrentes no maciço e pelo seu grau de alteração (BARROSO, MADALENA & JEREMIAS, F. TELMO (2016). Outros perigos identificados prendem-se com a sobreescavação observada na base de alguns pilares e a presença de raízes em vários locais do maciço rochoso.

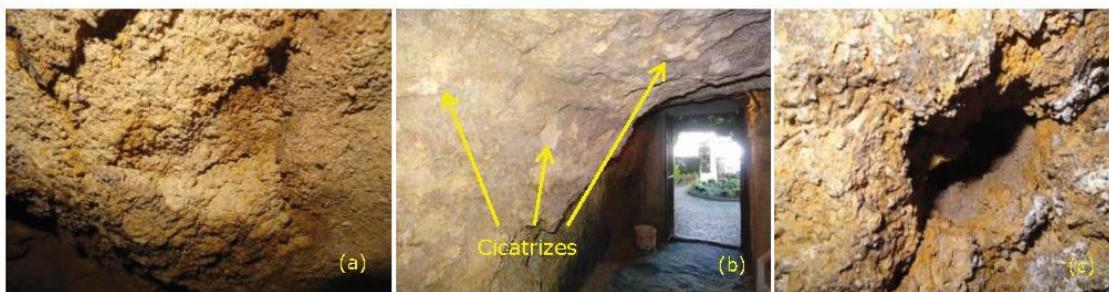
Figura 12 – Zona 2: vista geral das formações ocorrentes: (a) formação com granularidade mais grosseira; (b) formação com granularidade mais fina; (c) exemplo de cavidade resultante do destacamento de material rochoso

Figura 33 – Exemplos de caracterização e diagnóstico, extraído e adaptado de BARROSO, MADALENA & JEREMIAS, F. TELMO (2016).

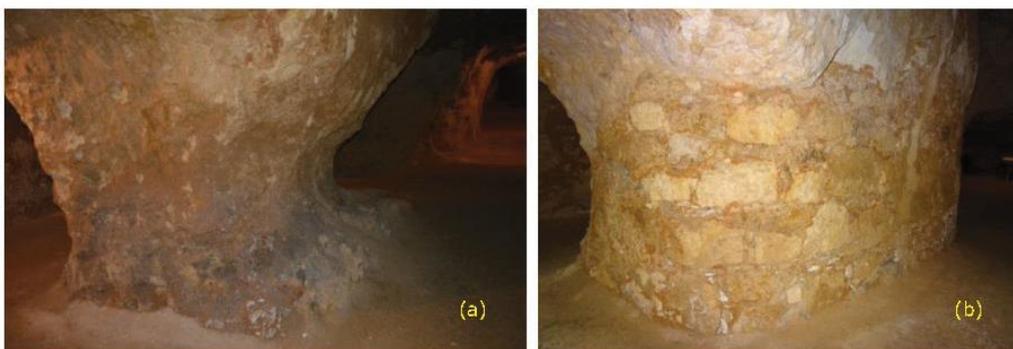
Figura 14 – Zona 4: (a) vista da base do pilar 15 com sobreescavação na sua parte inferior; (b) exemplo da proteção da base de um pilar com sobreescavação mediante o preenchimento das reentrâncias com pedra argamassada
