GRUTAS DE LAPAS

- INFORMAÇÃO GEOLÓGICA -

Câmara Municipal de Torres Novas

2019

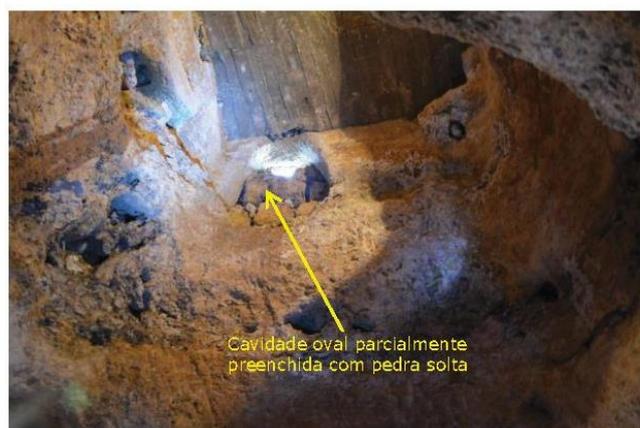
Figura 17 – Zona 6: vista do maciço nas imediações da chaminé CH4

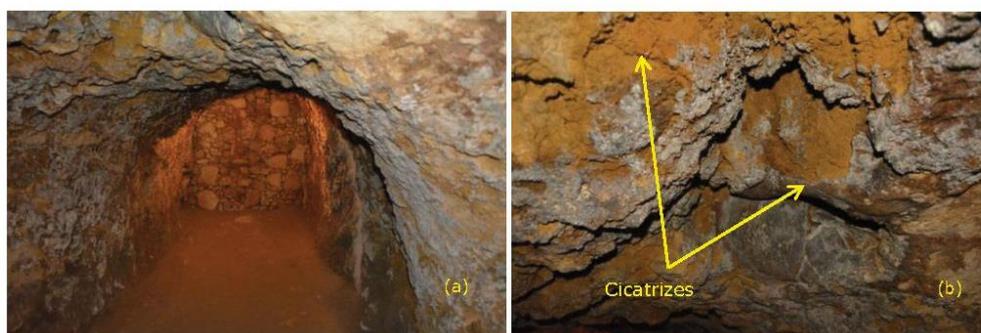
Figura 20 – Zona 9: (a) vista do maciço no teto; (b) exemplos de cicatrizes causadas pela queda de blocos de rocha

Figura 33 – Exemplos de caracterização e diagnóstico, extraído e adaptado de BARROSO, MADALENA & JEREMIAS, F. TELMO (2016).

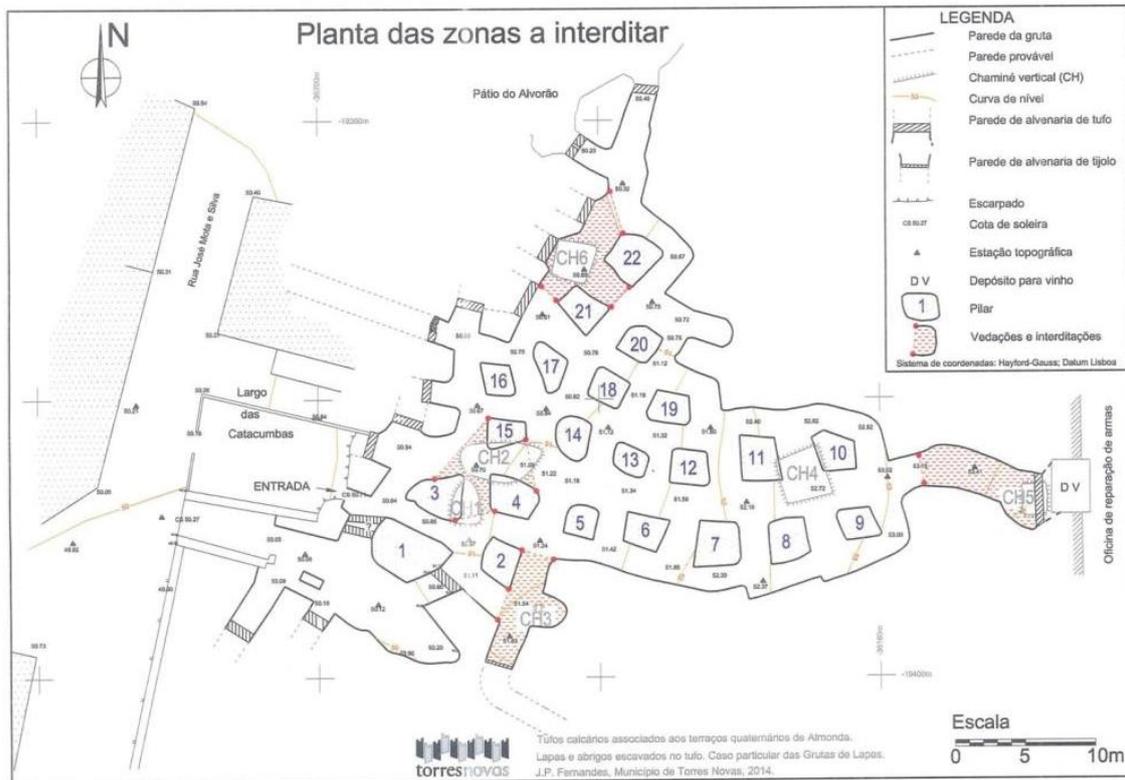
Figura 34 – Zonas a interditar à circulação de pessoas no interior da gruta. Extraído de BARROSO, MADALENA & JEREMIAS, F. TELMO (2016).

De acordo com BARROSO, MADALENA & JEREMIAS, F. TELMO (2016), verificou-se no interior das grutas que os principais perigos estão associados à ocorrência, no teto e nas paredes, de desprendimentos e queda de blocos de rocha, fenómenos controlados pelas variações litológicas ocorrentes no maciço e pelo grau de alteração, coadjuvados localmente pela ação mecânica exercida pelas raízes e/ou por fatores antrópicos. No que se refere ao desprendimento e queda de material rochoso, destaca-se a recomendação de interditar a circulação de pessoas em algumas zonas das grutas, de um modo geral, junto às principais chaminés verticais existentes.
